武汉高世代薄膜晶体管液晶显示器件
(TFT-LCD) 生产线项目
水土保持监测总结报告

建设单位：武汉京东方光电科技有限公司

编制单位：武汉净达水利工程技术有限公司

编制时间：二〇二〇年十月

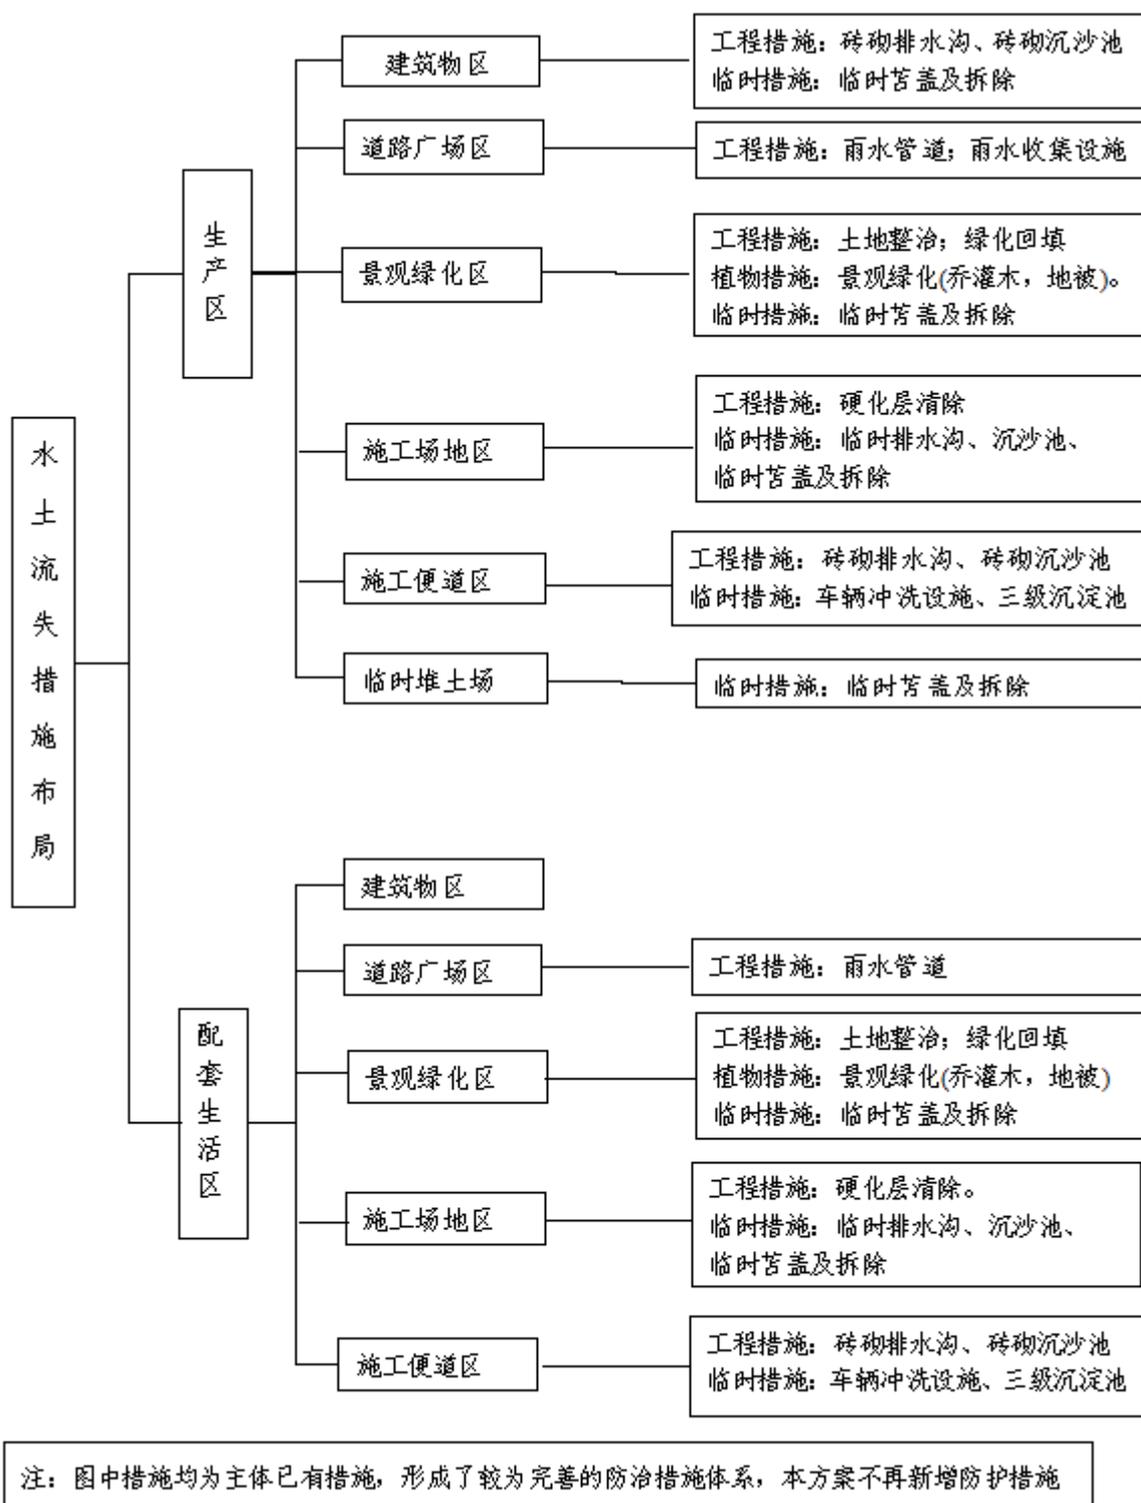
图 1-2 水土流失防治体系图

根据“防治责任范围准确、治理措施布局合理、技术指标可行、方案实施后经济有效”的原则，结合方案编制总则、本工程的特点以及水土流失防治分区等，对水土流失特点和危害进行了综合分析。在此基础上，通过将水土保持工程措施和植物措施有机结合，合理布局，以期形成完整的水土保持措施防治体系，实现良好的水土保持防治效果。具体布局情况见图 1-2:
